測試報告

號碼：CT/2016/70143

送樣廠商：皇冠金屬工業股份有限公司
樣品名稱：膳魔師不銹鋼真空保溫杯 (TCMA-550-SBK)
樣品型號：TCMA-550-SBK
樣品材質：NO. 1:PP, NO. 2:矽膠, NO. 3:304不銹鋼
生產或供應廠商：THERMOS (CHINA) HOUSEWARES
原產國：中國
收件日期：2016/07/05
測試期間：2016/07/05 TO 2016/07/15

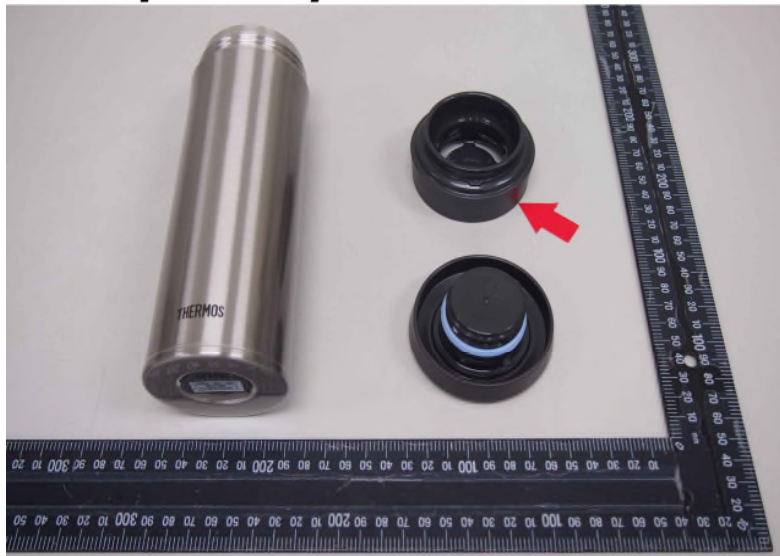
CT/2016/70143 NO.1

- 測試部位 No. 1 : 黑色塑膠(中栓)
 測試部位 No. 2 : 藍色矽膠圈(中栓)
 測試部位 No. 3 : 銀色金屬杯
