## 測試報告

號碼：CT/2017/B1526

送樣廠商：皇冠金屬工業股份有限公司  
樣品名稱：膳魔師不銹鋼便當盒 (Z-LBNC-14)  
樣品型號：Z-LBNC-14  
樣品材質：304不銹鋼  
原產國：中國  
收件日期：2017/11/29  
測試期間：2017/11/29 TO 2017/12/8

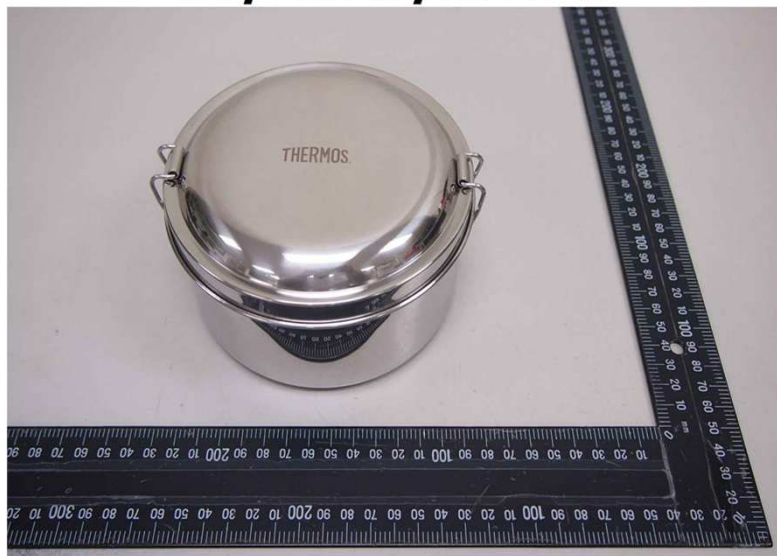
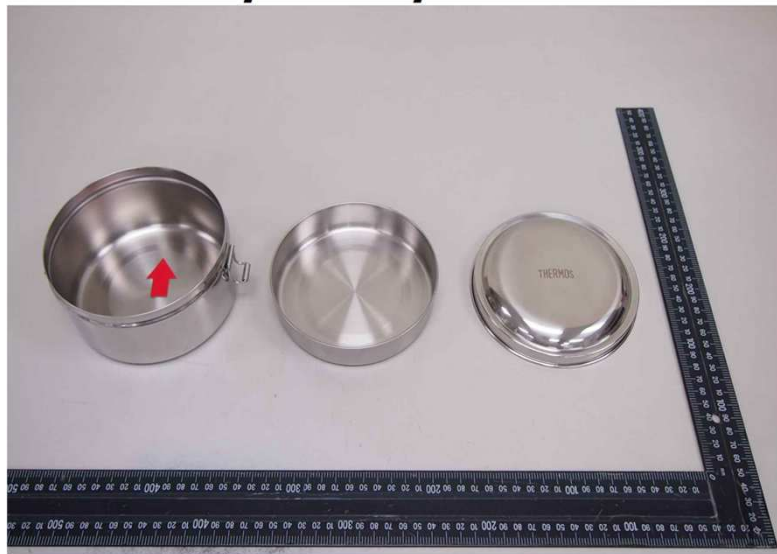
### CT/2017/B1526

測試部位 No.1 : 銀色金屬盒

\* 照片中如有箭頭標示，則表示為實際檢測之樣品/部位。 \*

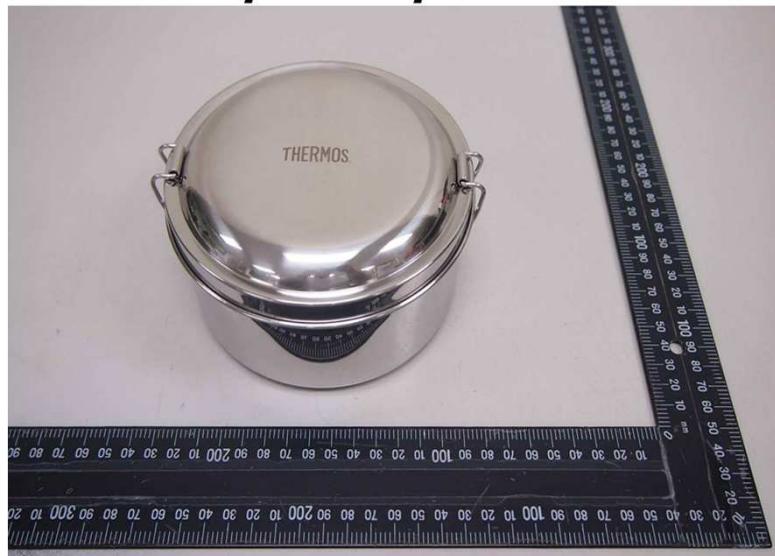
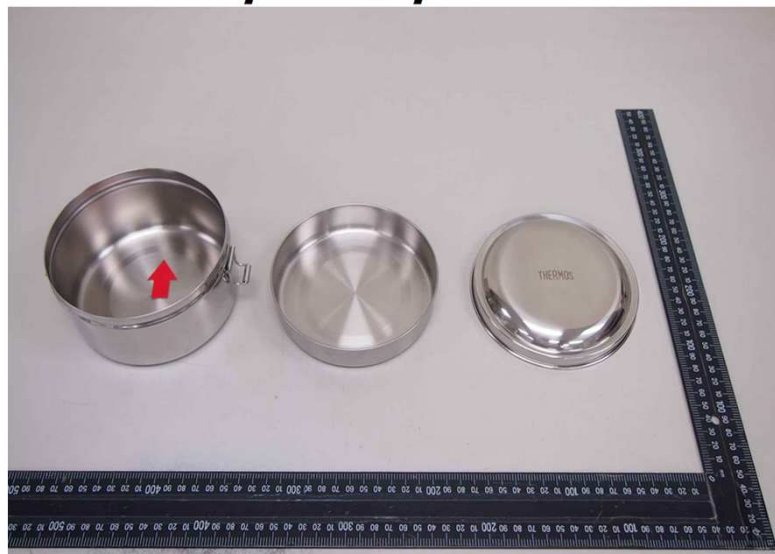
### CT/2017/B1528

測試部位 No.1 : 銀色金屬盒

\* 照片中如有箭頭標示，則表示為實際檢測之樣品/部位。 \*
