## 測試報告

號碼：CT/2018/A0819

送樣廠商：皇冠金屬工業股份有限公司  
樣品名稱：膳魔師不銹鋼真空保溫瓶 (SK2010SS)  
樣品型號：SK2010SS  
樣品材質：NO. 1:PP, NO. 2:PP, NO. 3:矽膠, NO. 4:ABS, NO. 5:304不銹鋼  
生產或供應廠商：THERMOS (JIANGSU) HOUSEWARES  
原產國：中國  
收件日期：2018/10/16  
測試期間：2018/10/16 TO 2018/10/25

=====  
測試需求：依據客戶指定，參考中華民國食品器具容器包裝衛生標準 (102.08.20部授食字第1021350146號令修正)進行測試，測試項目請參閱測試結果表格。

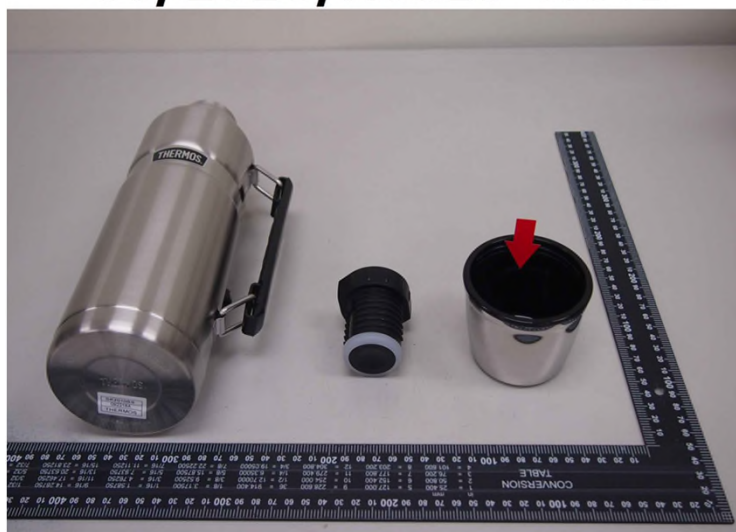
### CT/2018/A0819 NO.1

測試部位 No. 1：黑色塑膠(內上蓋) (CT/2018/A0815 No. 2)  
 測試部位 No. 2：黑色塑膠(中栓) (CT/2018/A0815 No. 2)  
 測試部位 No. 3：透明白色矽膠圈(中栓) (CT/2018/A0815 No. 3)  
 測試部位 No. 4：黑色塑膠(把手) (CT/2018/A0815 No. 4)  
 測試部位 No. 5：銀色金屬瓶 (CT/2018/A0815 No. 5)
