報告編號: HTF22500027 報告日期: 2022/05/12 頁數: 1 of 4

樣品名稱 : 膳魔師不銹鋼真空保溫碗-黑色 (JDO-400-K)

測試需求 : 依據客戶指定,參考中華民國食品器具容器包裝衛生標準 (102.08.20部授食字第1021350146號

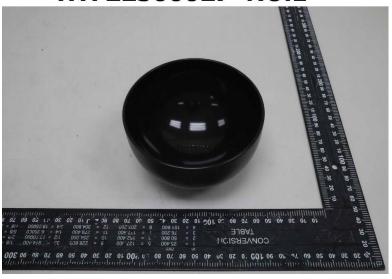
HTF22500027 NO.1

No.1 : 黑色金屬碗 (內膽)

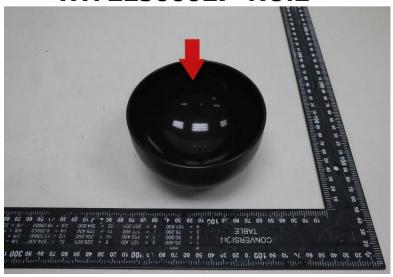
HTF22500027 NO.2

No.2 : 黑色金屬碗 (與食物接觸面)
