測試報告

號碼：CT/2016/70698

送樣廠商：皇冠金屬工業股份有限公司
樣品名稱：膳魔師不銹鋼真空保溫瓶 (JNI-402PG-BL)
樣品型號：JNI-402PG-BL
樣品材質：NO. 1:PP, NO. 2:PP, NO. 3:矽膠, NO. 4:304不銹鋼
生產或供應廠商：TOP THERMO MFG. SDN. BHD.
原產國：馬來西亞
收件日期：2016/07/22
測試期間：2016/05/13 TO 2016/05/24 AND 2016/06/29 TO 2016/07/11 AND 2016/07/22 TO 2016/08/02

=====
測試需求：依據客戶指定，參考中華民國食品器具容器包裝衛生標準 (102.08.20部授食字第1021350146號令修正)進行測試，測試項目請參閱測試結果表格。

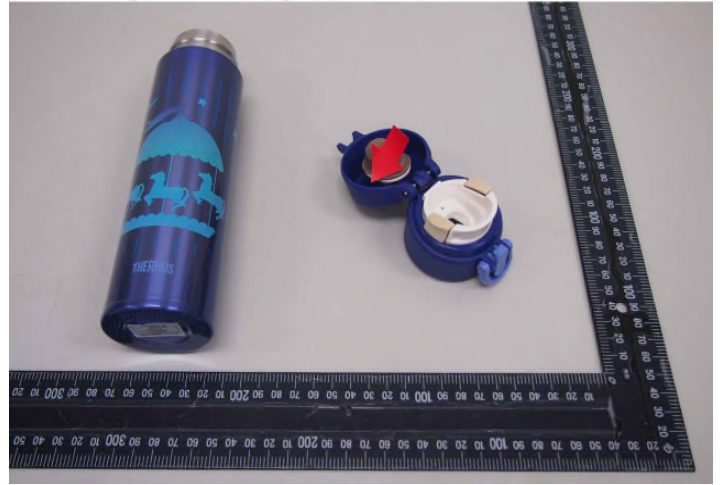
CT/2016/70698 NO.1

- 測試部位 No. 1 : 藍色塑膠(彈蓋)
 測試部位 No. 2 : 白色塑膠(飲口座) (CT/2016/61214 No. 3)
 測試部位 No. 3 : 咖啡色矽膠套(中栓) (CT/2016/50550 No. 3)
 測試部位 No. 4 : 銀色金屬瓶 (CT/2016/61218 No. 5)
